SEGURANÇA DO TRABALHO E PREVENÇÃO DE ACIDENTES EM CANTEIRO DE OBRAS: ESTUDO DE CASO EM TIRADENTES-MG

O objetivo deste trabalho foi estudar a importância da segurança e fiscalização no trabalho, em uma obra de construção civil de pequeno porte, no município de Tiradentes-MG. Para tanto, foi verificado a quantidade e o nível dos treinamentos dos colaboradores, o uso de EPI's e o arranjo do canteiro de obras, de forma a identificar possíveis riscos de acidentes e pontos de melhorias a fim de aumentar a segurança do colaborador e entorno. Com isso, verificou-se a importância da compreensão e o cumprimento das normas de segurança para evitar acidentes em um canteiro de obras da construção civil.

A fim de atingir o objetivo da pesquisa, este trabalho foi desenvolvido em uma construção de área residencial no município de Tiradentes no Estado de Minas Gerais. Habitado atualmente por aproximadamente oito mil habitantes, o município é tombado pelo patrimônio histórico. Dessa forma, as reformas, construções e demais ações precisam ser adequadas as Normas e Leis relacionadas ao Patrimônio, ademais às legislações vigentes.

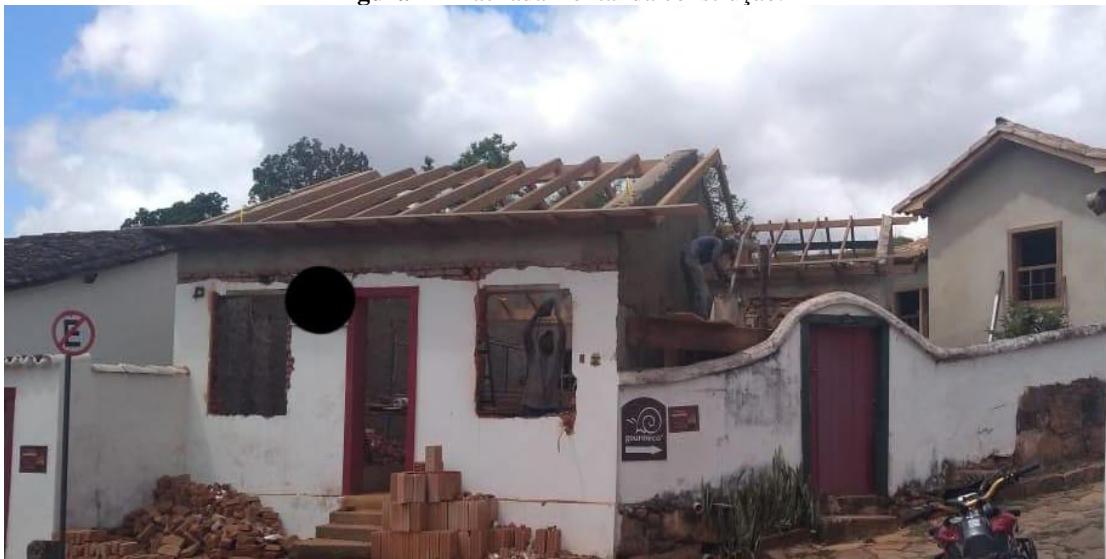
A construção e reforma de estudo (Figura 1), teve início em maio de 2020, e previsão para término em dezembro de 2020.

Figura 1 – Fachada frontal da construção.

Refere-se a uma reforma com demolição e construção, mantendo a fachada existente adequando as Normas e Leis relacionadas ao Patrimônio. Para essa construção necessitou de dezesseis colaboradores fixos e contratação quando necessária de mão de obra especializada. A construção tem a finalidade de ser um conjunto de três blocos separados formando uma residência.

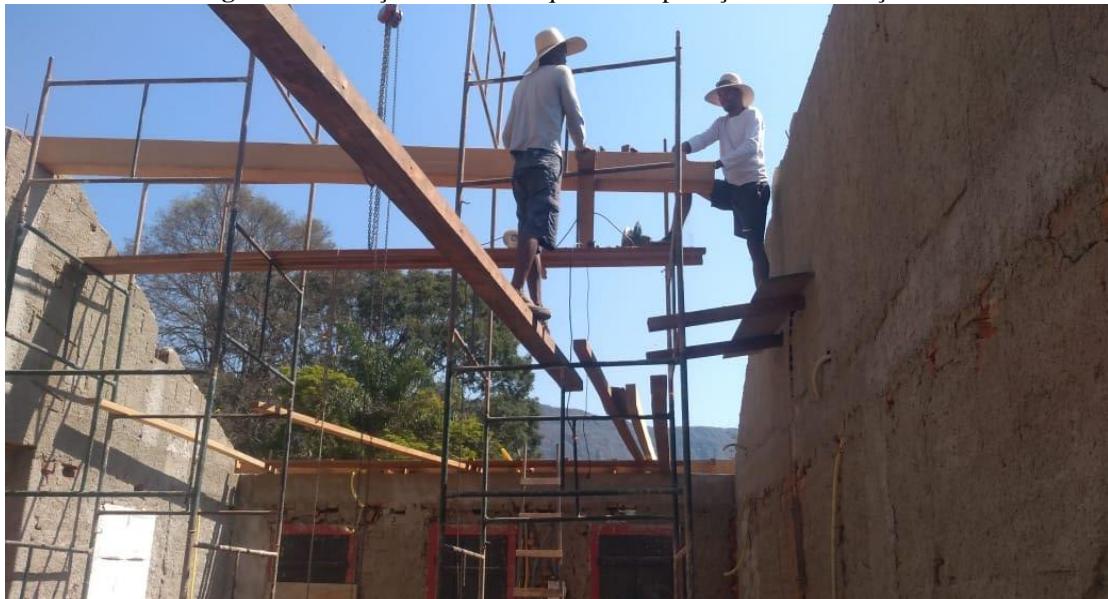
Figura 2 – Situação de risco de queda sem proteção ou sinalização.

Com relação às medidas de proteção contra quedas em altura, evidenciou um item extremamente negligenciado na construção, observando em toda demolição e construção os colaboradores trabalhando em alturas sem qualquer tipo de proteção, falta de guarda-corpo, telas e sinalização.

Os andaimes observados na construção não atendiam as normas, sendo notável o risco de queda aos colaboradores sujeitos a utilizar de equipamentos improvisados (Figura 2 e 3).

- Garantir a supervisão do desempenho das atividades em altura, a ser feita de acordo com a norma referida, com base nas particularidades de cada atividade e fornecimento de andaimes e maquinário correto e seguro.

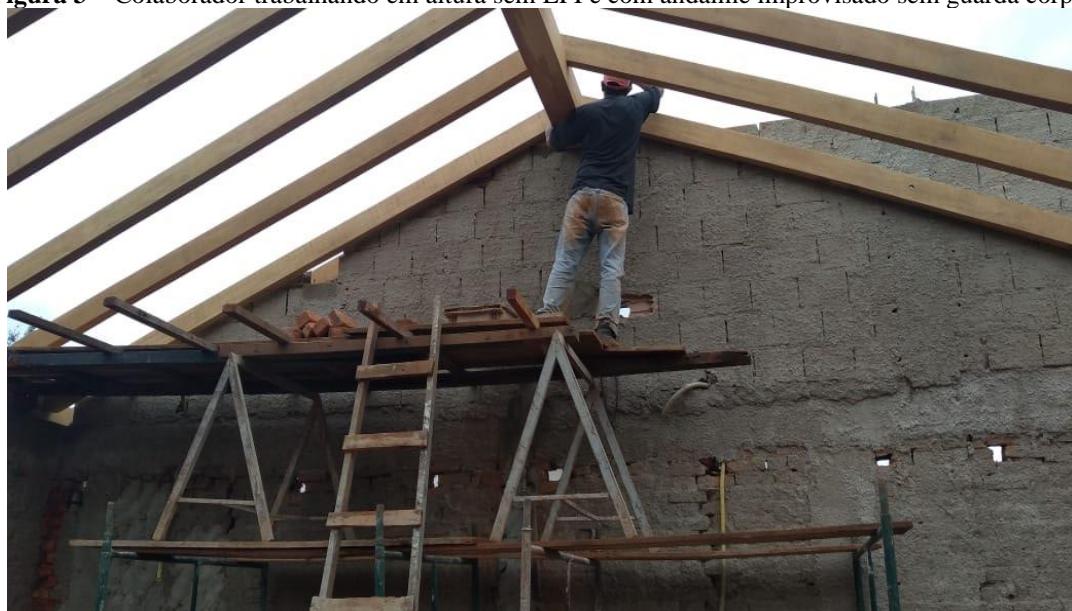
Figura 3 – Colaborador trabalhando em altura sem EPI e com andaime improvisado sem guarda corpo.

Na maior parte da demolição e construção foi observado que os EPI's eram utilizados ocasionalmente ou não usados como, a carência de capacetes, luvas, calçados, roupas inadequadas tais como, shorts e regatas assim, negligenciando a norma NR 6 e NR 24. Ao questionar os colaboradores pela falta de equipamentos e vestimentas corretas justificaram que o uso não era necessário por “ser uma obra simples”, que não tinha necessidade de tamanha preocupação.

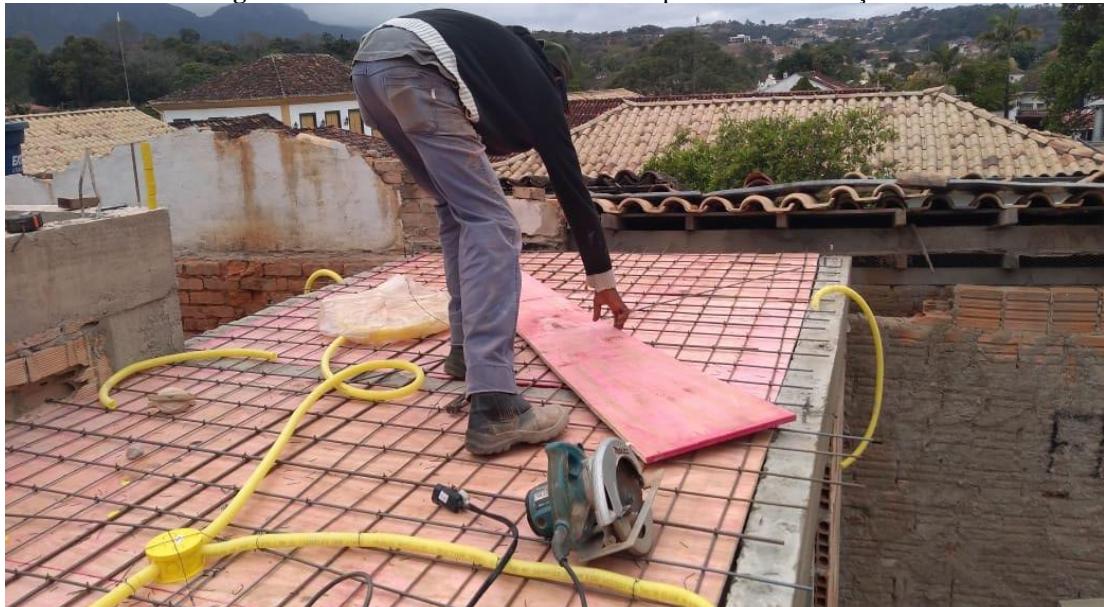
Figura 4 – Serra circular incorretamente aplicada na construção.

Foi constatado que algumas atividades de risco são feitas à céu aberto, sem utilização de proteção individual, como manuseio da serra circular com instalações expostas ao tempo (Figura 4), e como já analisado antes, sem proteção contra queda em altura, com total descumprimento das normas NR 10, NR 15 e NR 35.

Moterle (2014) fala que o colaborador necessita de treinamento específico sobre o manuseio da serra circular, pois é considerado um dos equipamentos de grande risco, como mutilação.

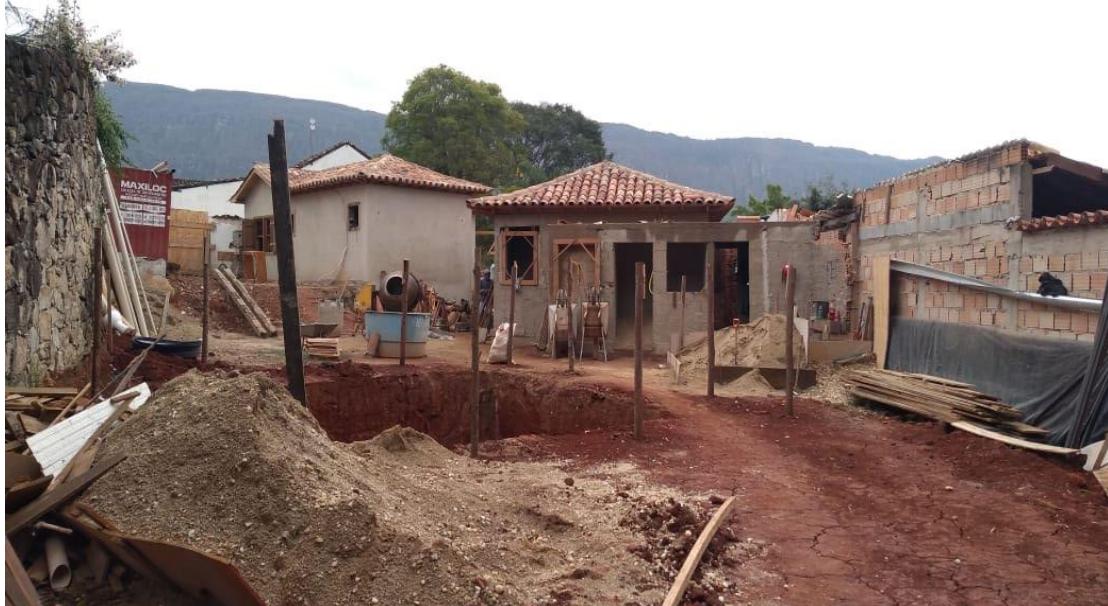
Figura 5 – Canteiro da obra sem planejamento.

Outro problema observado na obra era o armazenamento e estocagem de materiais. A norma NR 18 afirma que estes não podem prejudicar o trânsito de trabalhadores e circulação de materiais, o que não foi observado, encontrando os materiais em local de auto trânsito. A falta do planejamento para um local adequado para armazenamento dos materiais ocasionou, montes de agregados em vários locais, material espalhado e no tempo rodeados por resíduos da construção (Figura 5).

Madeira retiradas de andaimes, tapumes, formas e escoramentos devem ser empilhadas como também é abordado na norma NR 18. Porém, foi observado madeiras entulhadas de modo precário e também prejudicando a circulação.

- Limpeza das áreas de vivência em geral, incluindo instalações de terceirizadas;
- Análise das situações de armazenamento e retirada de resíduos, com finalidade de garantir conforto, segurança e dignidade aos colaboradores;

- Estabelecimento de um plano de emergência caso ocorra algum incidente de grandes proporções como, por exemplo, incêndios e desmoronamentos;
- Limpeza e manutenção das áreas externas sujas ou danificadas devido a atividades do canteiro, deixando um ambiente organizado e seguro.
